# Extracción de fragmento de tornillo fracturado intra-implante.

## A propósito de un caso

Iglesia Puig, Miguel Ángel (a)  
Arellano Cabornero, Alfonso (b)

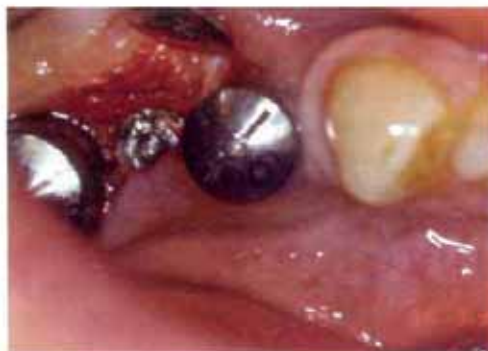
Paciente mujer de 51 años que acude con fractura de tornillo intra-implante en 3.5i (Osseotite, 3i Implant Innovations Inc). En primer lugar se debe evaluar la localización y longitud de la fractura, pues al ser una fractura intra-implante el acceso al fragmento será quirúrgico, abriendo un pequeño colgajo para evitar que los tejidos blandos colapsen el acceso a la rosca interna del implante (Fig 1).

**Figura 1. (Izq.)**  
Fragmento de tornillo fracturado intra-implante en 3.5i.

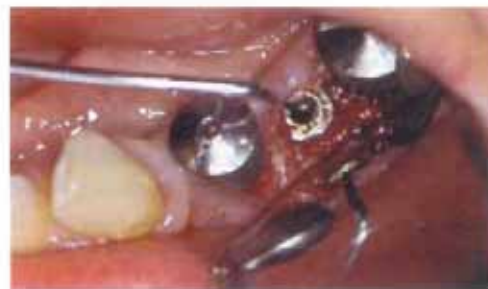
**Figura 2. (Dcha.)**  
Desgastando el fragmento e intentándolo extraer con una sonda.

Así pues se procedió en última instancia a desgastar mediante fresa de acero pequeña todo el fragmento del implante, desgastando principalmente la zona central del tornillo para así evitar dañar con la fresa las espiras de la rosca interna del implante (Fig 2). Alternativamente se intentó extraer el fragmento del tornillo aplicando movimientos oscilatorios de vibración con una punta fina de ultrasonidos, para intentar desenroscar el fragmento.

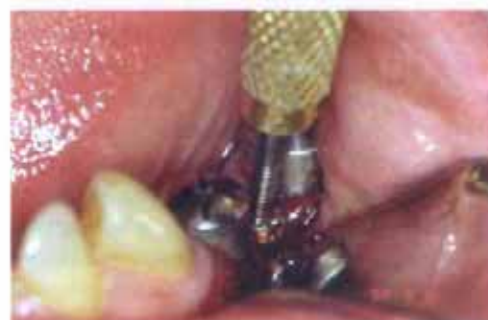
**Figura 4. (Dcha.)**  
Rehaciendo la rosca interna con la terraja.

Mediante este cuidadoso y lento procedimiento se consiguió retirar y extraer el fragmento de tornillo fracturado intra-implante, con una mínima afectación de las espiras de la rosca interna del implante. A continuación se debe rehacer el paso de rosca interno del implante, para lo que se utiliza instrumental específico consistente en terrajas manuales de titanio con un paraleliza-

dor que guía la maniobra (Figs 3 y 4). De esta manera se rehace la rosca interna, pudiendo volver a colocar la restauración atornillada al implante (Fig 5).

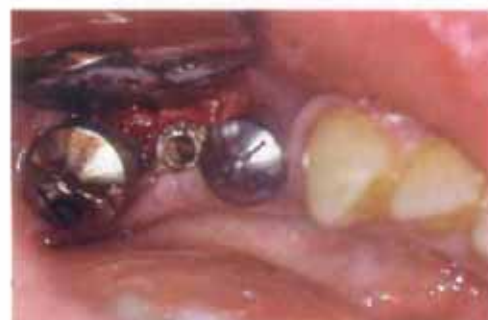
**Figura 5. (Dcha.)**  
Implante con el fragmento de tornillo extraído y la rosca interna rehecha.
